## EKSPERTYZA TECHNICZNA

dotyczy: oceny stanu technicznego budynku użytkowego -szkolnego  
przy ul. Turystycznej 10 w Markach na działce nr 73/2

**mgr inż. TADEUSZ WALENDA**  
RZECZOZNAWCA BUDOWLANY  
CENTRALNY REJESTR RZECZOZNAWCÓW  
nr 124/U/07  
02-797 WARSZAWA  
ul Nowoursynowska 121 C  
Warszawa, marzec 2010 r.

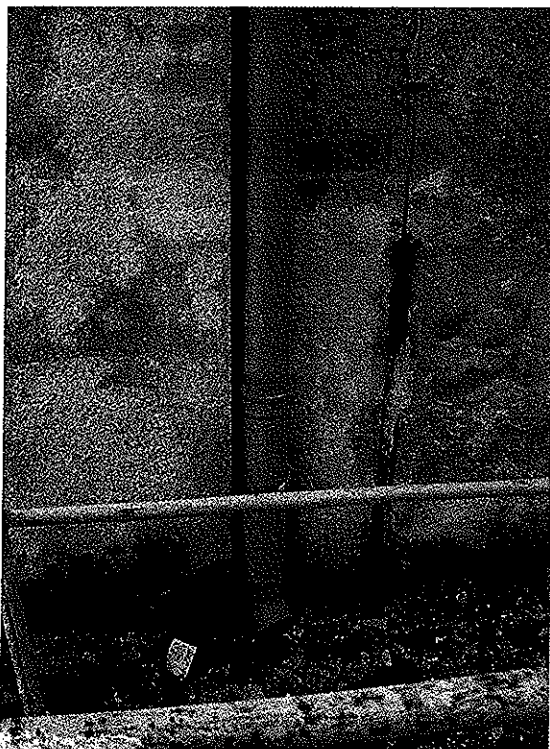
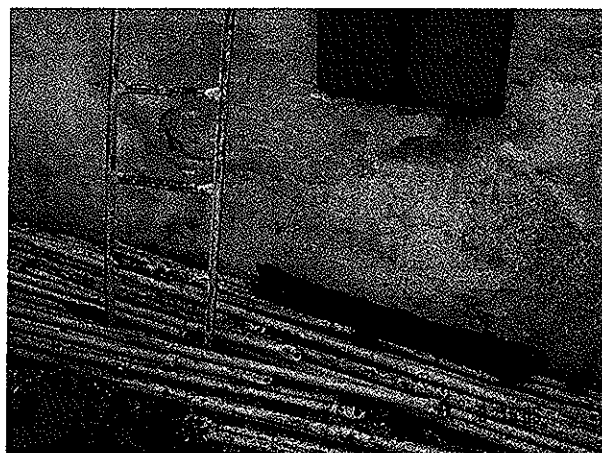
Fot. 4 , 5 Elewacje budynku. Stan ław fundamentowych na których posadowiony jest budynek

Izolacje przeciwwilgociowe ław fundamentowych nie są wystarczające. Stwierdzono ubytki ,bądź brak poziomych izolacji odcinających kapilarne podciąganie wody

**Stan techniczny ław fundamentowych budynku należy uznać za mało zadowalający ( kwalifikacja wg pkt. 2.3.0.).**

Na podstawie badań ścian fundamentowych „in situ” stwierdzono zawilgocenie i zagrzybienie ścian budynku na styku z ławą fundamentową. Jest to spowodowane brakiem izolacji poziomej. Penetracja wilgoci do wnętrza ścian wpływa destrukcyjnie na strukturę ścian. Brak kanalizacji deszczowej woda z rur spustowych bezpośrednio wpływa pod ławę fundamentową budynku (fot.4), która nie jest zabezpieczona żadną izolacją przeciwwilgociową, również negatywnie wpływa na stan techniczny budynku

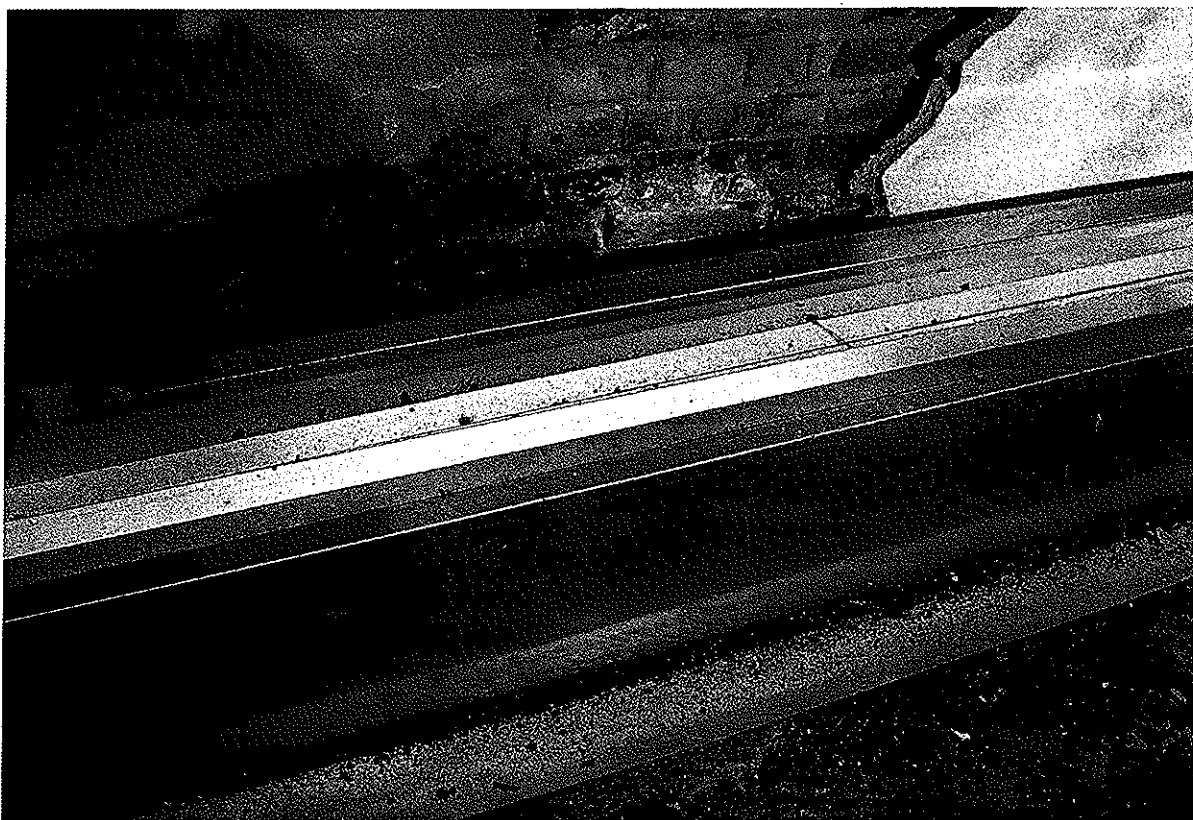
Grzyby na ścianach są skutkiem ich trwałego zawilgocenia. Dom jest zagrzybiony, widać ślady wilgoci w wyższych częściach ścian, świadczy to o zaciekaniu wody deszczowej - bądź poprzez nieszczelne obróbki blacharskie rury, rynny, bądź przez nieszczelny dach (przed robotami dekarскими). Na elewacji budynku widoczne są również ślady dużego zawilgocenia powodującego destrukcję cegieł i odspojenia tynków elewacyjnych.

Stan techniczny ścian zewnętrznych i wewnętrznych budynku określam na fazę przedawaryjną. Tak rozległe i intensywne zawilgocenia powodują nie tylko przyspieszoną degradację materii budowlanej , **ale co ważniejsze mają negatywny wpływ na zdrowie osób w tym budynku przebywających (szczególnie dzieci)!**

Fot. 6 Fragment zniszczonej elewacji od strony wejścia do budynku

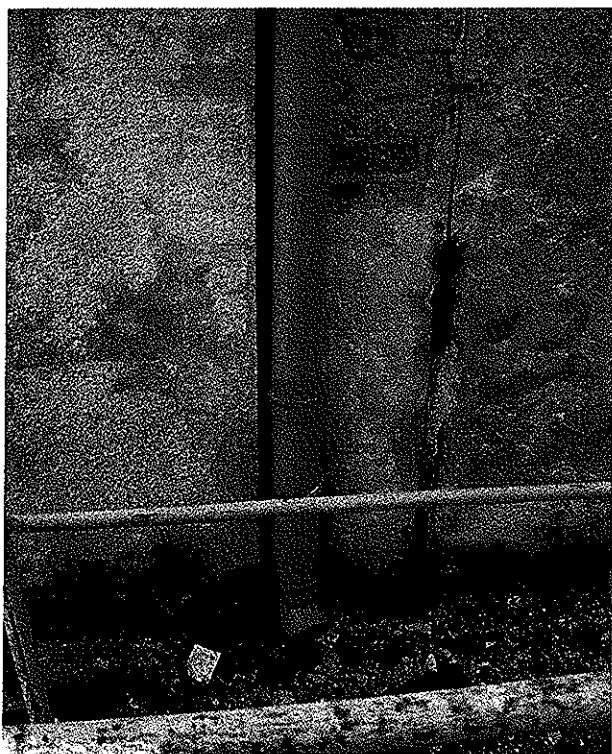
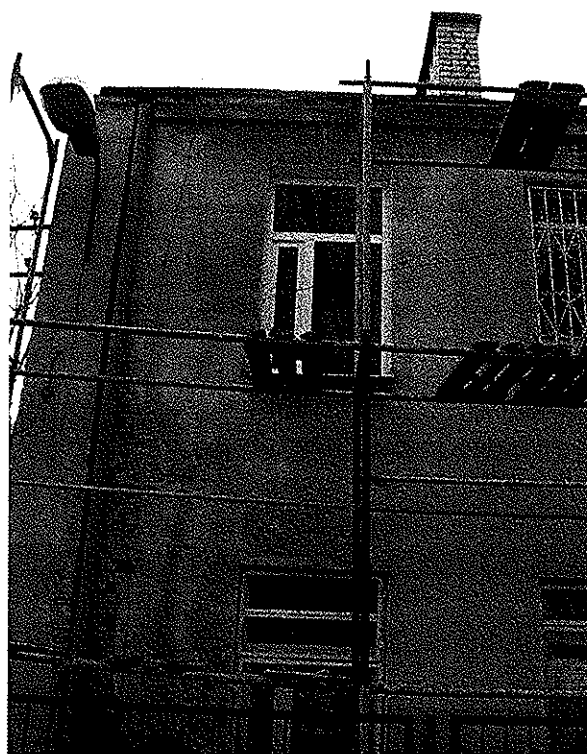
Fot. 7. Fragment zniszczonej elewacji południowej

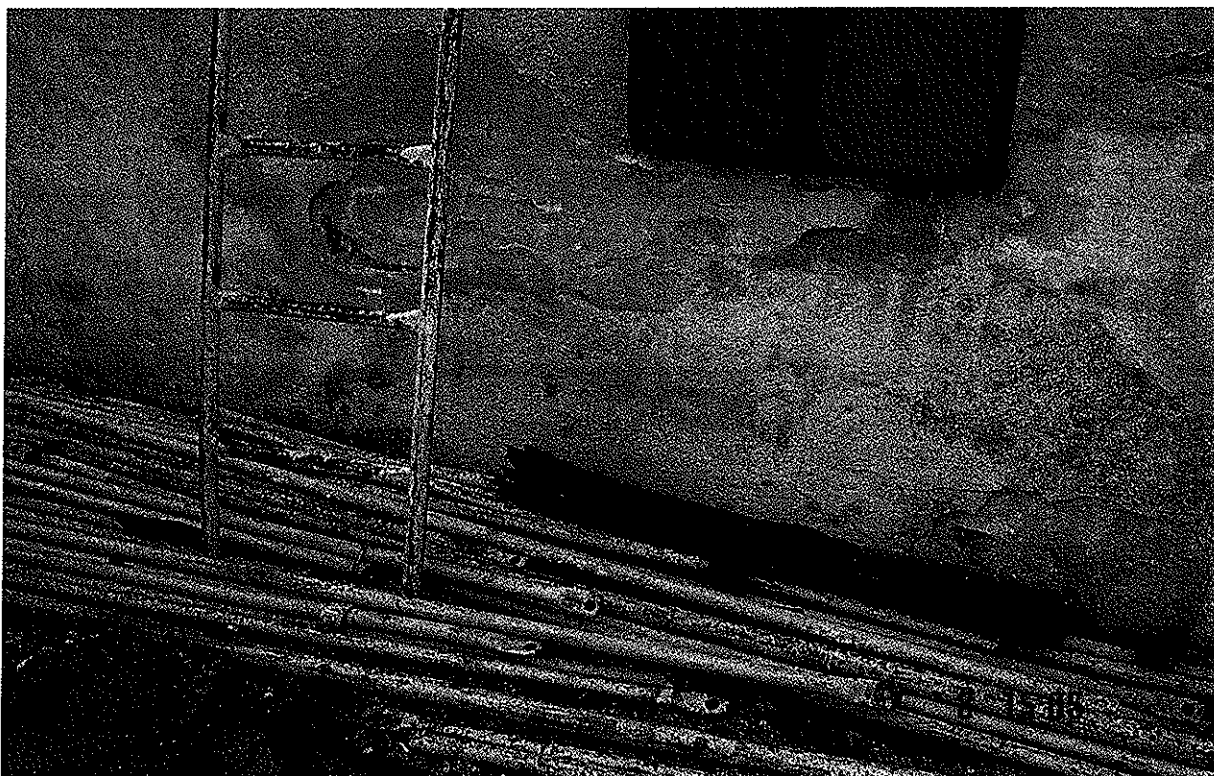
**Fot. 8 .** Fragment zniszczonej elewacji

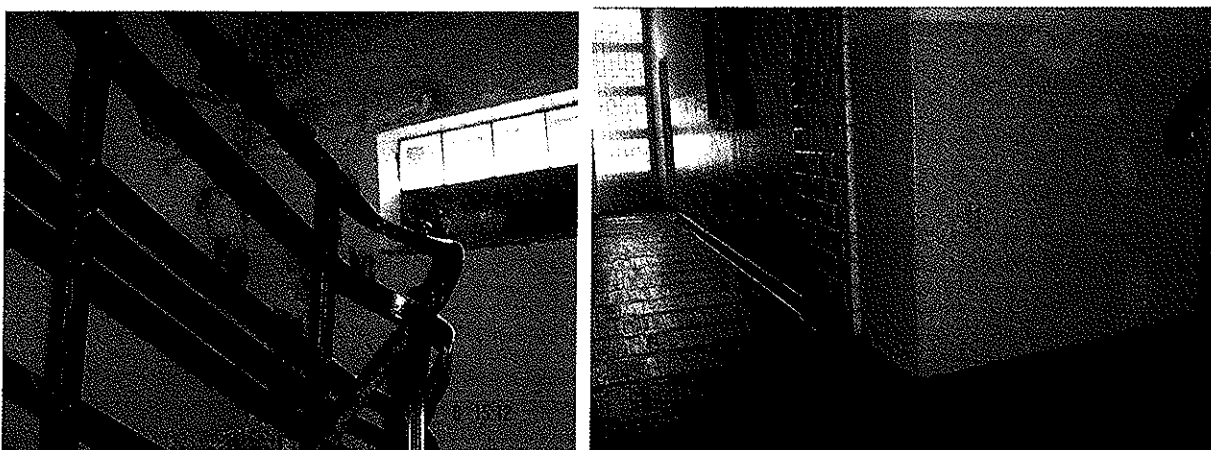
Fot. 11 Ściany wewnątrz budynku

***Stan techniczny konstrukcji ścian zewnętrznych i wewnętrznych budynku należy uznać za przedawaryjny ( kwalifikacja wg pkt. 2.3.0.).***

Konstrukcja wszystkich ścian zewnętrznych i większości wewnętrznych wykonane z cegły ceramicznej są tak zawilgocona ,że po wielu latach użytkowania budynku bez koniecznych remontów nie nadają się do doraźnego remontu, a wymagałyby wielu zabiegów technicznych od częściowej wymiany, po osuszenie, odgrzybianie i inne czynności kapitało i czasochłonne .

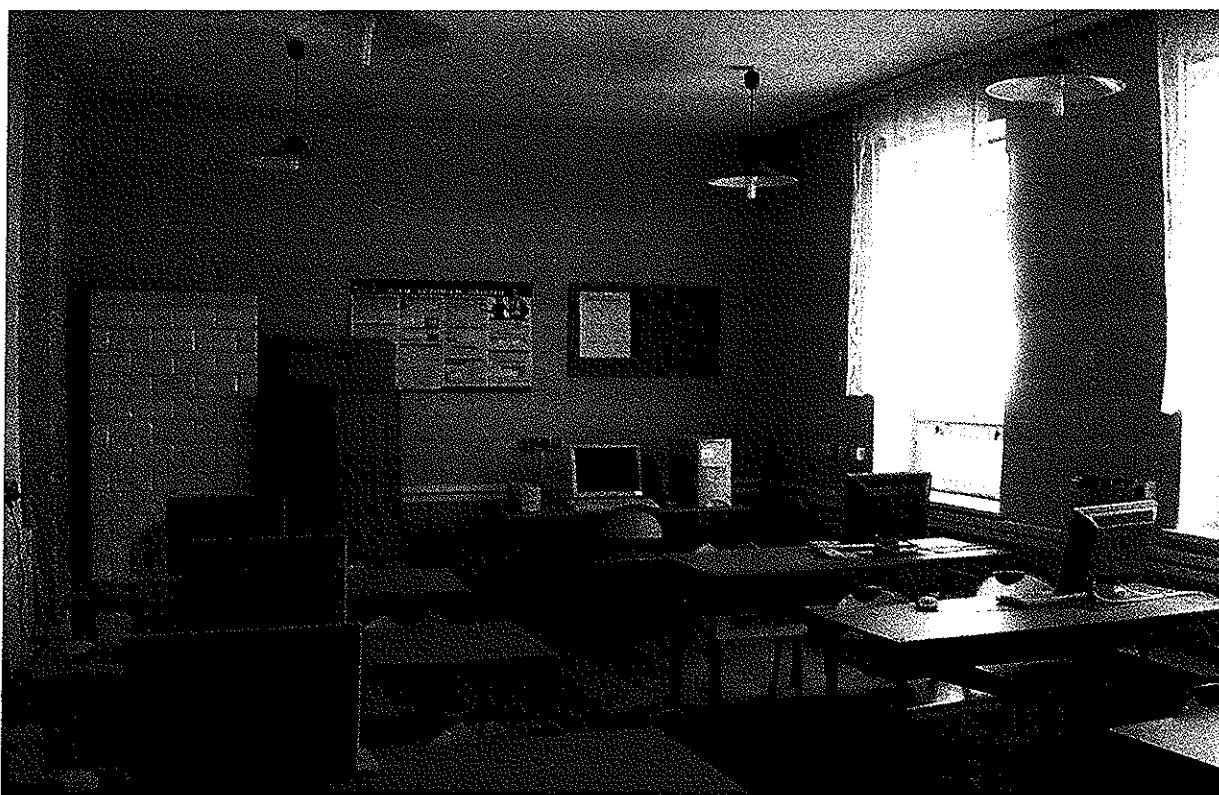
Fot. 12 Strop nad parterem

**Stan techniczny stropów w budynku określa się jako mało zadowalający ( kwalifikacja wg pkt. 2.3.0.).**

Strop o konstrukcji drewnianej tzw. legarowej z sufitem powalowym, otynkowanym tynkiem wapiennym na macie trzcinowej. Drewniane legary stropu nad poddaszem uległy na wskutek niewłaściwej eksploatacji ugięciu, co spowodowało rysowanie się i odpadanie miejscami tynku z sufitu.

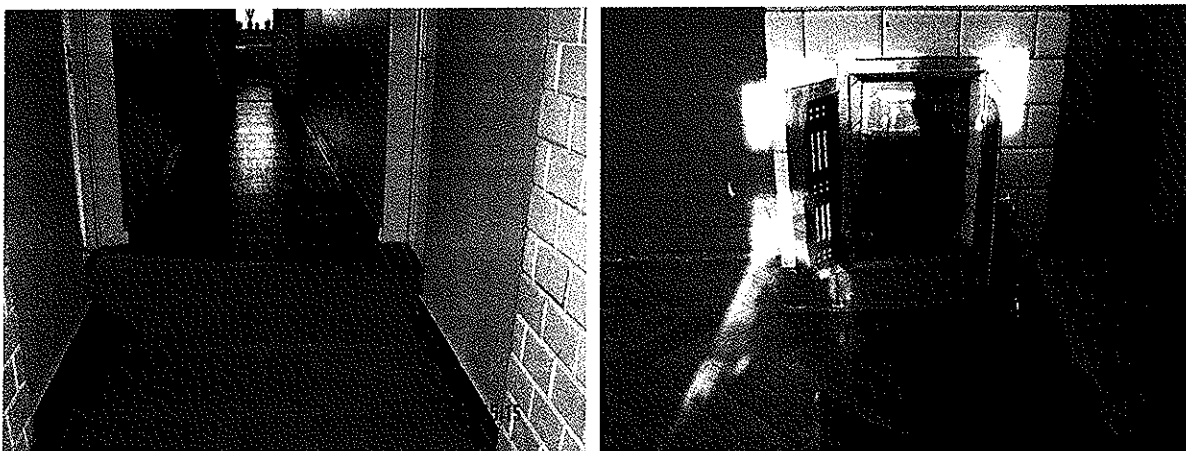
Fot. 13 Podłoga z klepki drewnianej

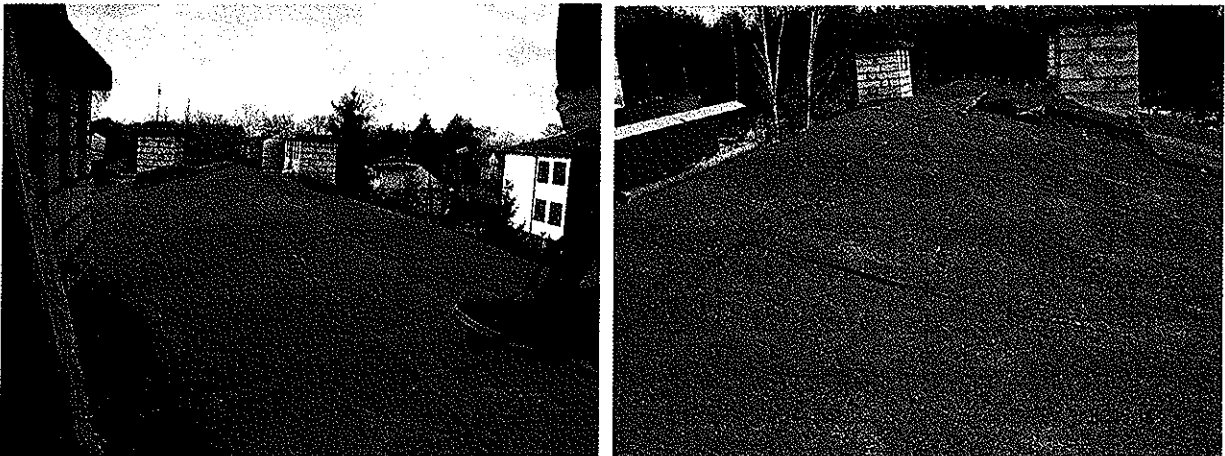
Fot. 16 Prace dekarско –blacharskie aktualnie wykonywane

**Stan techniczny drewnianej więzby dachowe i pokrycia dachu po zakończeniu prac dekarско –blacharskich określa się jako zadowalający ( kwalifikacja wg pkt. 2.3.0.).**

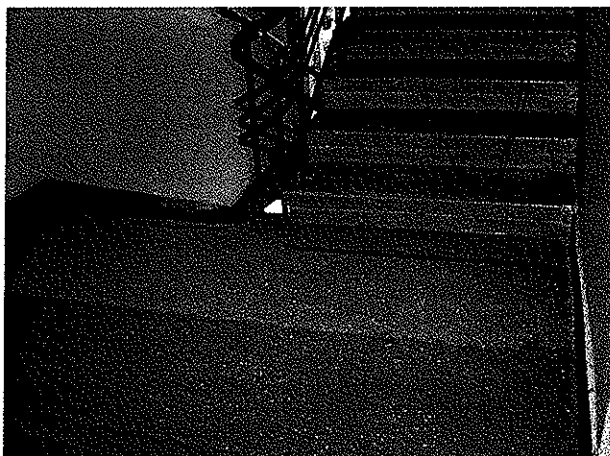
Fot. 18 Schody c.d.

**Stan techniczny konstrukcji schodów określa się jako niezadowalający.  
( kwalifikacja wg pkt. 2.3.0.)**

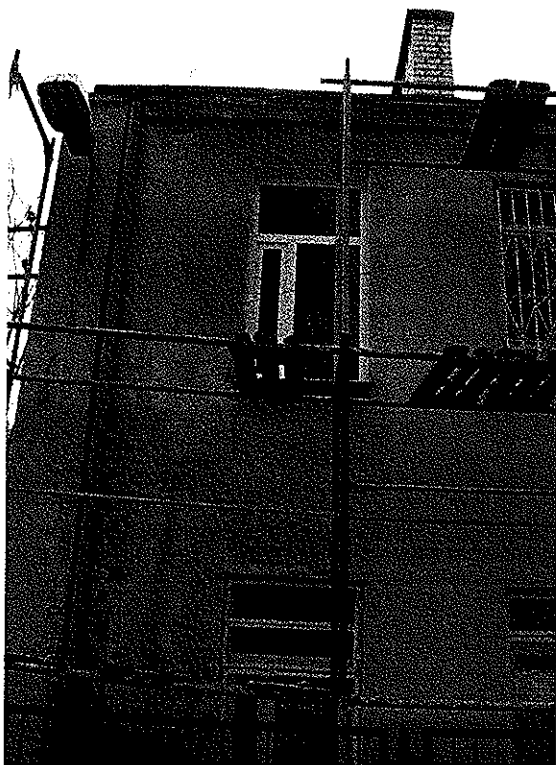
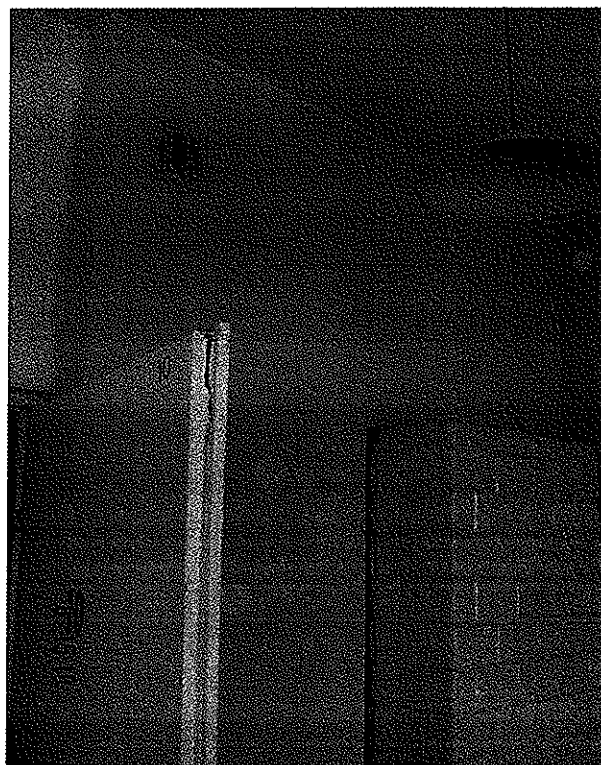
Fot. 19 stolarka okienna wymieniona

Fot. 20 stolarka drzwiowa

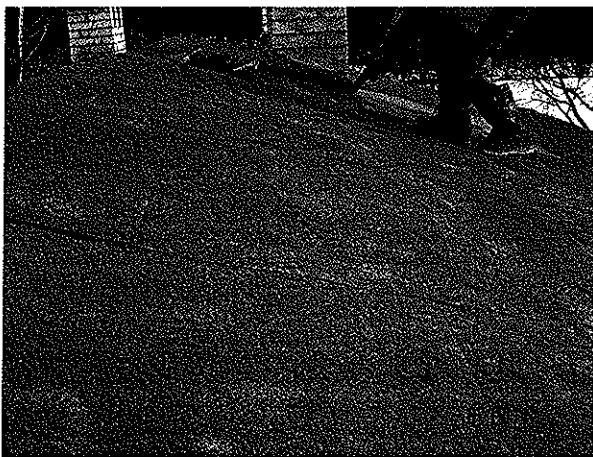
Z dokonanego w ramach niniejszego opracowania przeglądu przewodów kominowych wynika, że w budynku jest tylko jeden rodzaj przewodów kominowych: są to stare kominy spalinowe, w przeszłości odprowadzające spaliny z pieców węglowych. Przewody kominowe wykonano murowane z cegły pełnej, usytuowane są one wewnątrz budynku. Brak protokołów przeglądów kominiarskich.

**Fot. 21** Stan kominów ponad dachem
